**RAPPORT D'ENQUÊTE SUR UN ACCIDENT MARITIME**  
**M00W0005**

**HEURT VIOLENT D'UN PONT**

**PAR LE REMORQUEUR « SEA CAP XII »**  
**ET LE CHALAND « T.L. SHARPE »**  
**DANS LE BRAS NORD DU FLEUVE FRASER**  
**(COLOMBIE-BRITANNIQUE)**  
**LE 15 JANVIER 2000**

Rapport numéro M00W0005

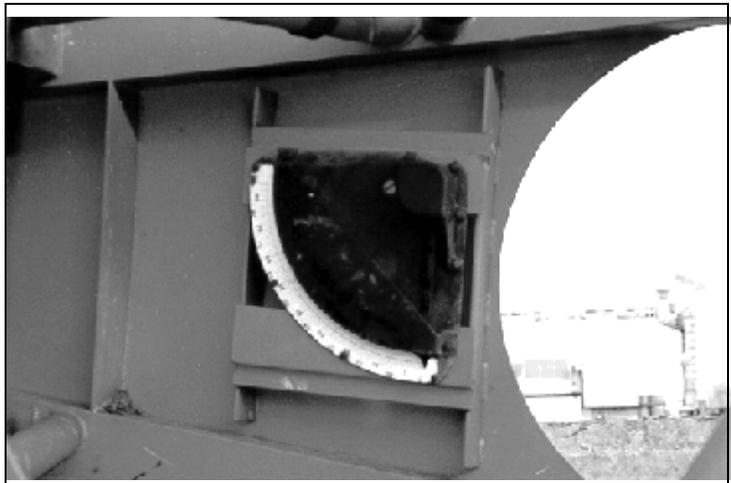
Un inclinomètre avait été fixé au bras de la grue

Ni le patron ni le matelot ne regardent l'inclinomètre de la flèche de la grue, ni ne se renseignent sur la hauteur de la tête de la flèche. Par le passé, lorsqu'il passait sous un pont, le patron s'inquiétait surtout de la hauteur des bèches d'ancrage relevées. Lorsque celles-ci étaient à la verticale, le patron pouvait se guider sur les repères (en pieds) qui y étaient gravés pour évaluer la hauteur des autres objets verticaux. Dans le cas à l'étude, comme les bèches d'ancrage étaient arrimées, presque à l'horizontale, sur leur support, on n'avait pas à se préoccuper de leur hauteur, et le patron ne pouvait pas se servir de cette information pour évaluer la hauteur de la flèche.

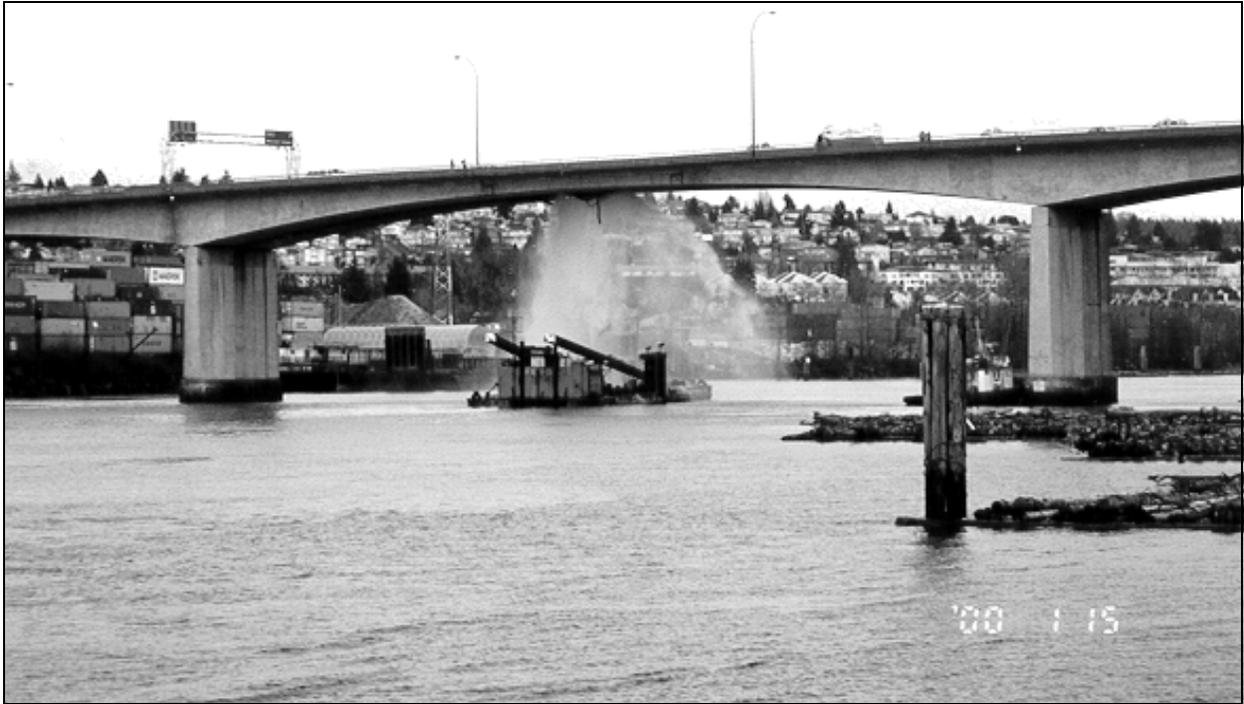
Vue du pont sud de la rue Knight à partir de l'ouest immédiatement après l'accident. On voit le chaland « T.L. SHARPE », avec ses bèches d'ancrage dans le berceau et pointant vers l'avant, alors qu'il est « ancré » sous le pont par la grue qui a été engloutie à l'arrière. De l'eau fuit de la canalisation rompue.

La police a interdit toute circulation sur le pont pendant que les autorités inspectaient la travée et évaluaient les dommages au tablier du pont et aux deux canalisations au-dessous. De l'eau fuyait de la canalisation d'eau qui s'est rompue. La canalisation de gaz n'a pas subi de dommages importants, mais elle est sortie de son collier et plusieurs ferrures de support du tuyau ont été légèrement déformées. Les boulons d'ancrage des palplanches d'alignement des poutres à l'extrémité nord de la travée suspendue nord-sud ont été cisailés et la sablière inférieure s'est déplacée d'environ 6 cm vers l'ouest.

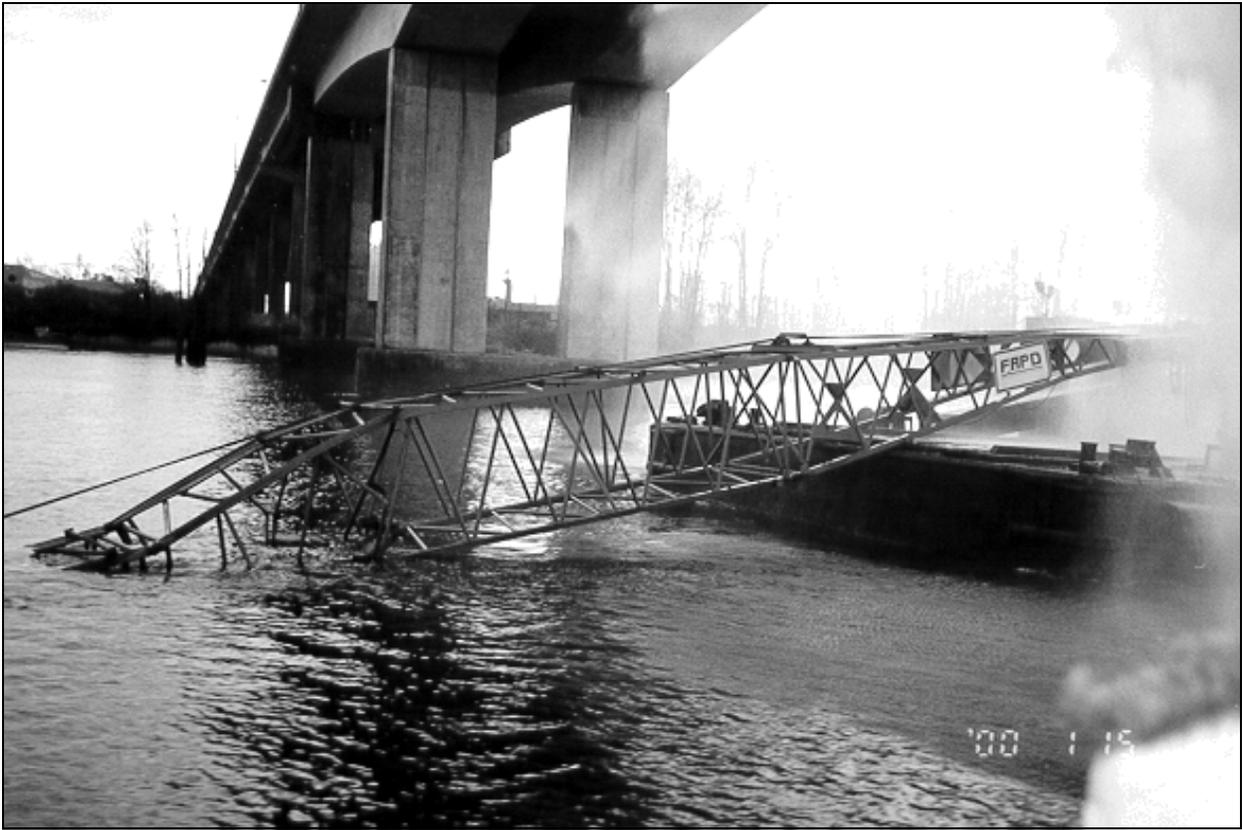
La grue a glissé du chaland et a coulé sous le pont. À la surface de l'eau, on voit la flèche de la grue qui a plié sous le choc.

L'enquête a démontré que le réa au bout de la flèche a d'abord heurté le côté de la poutre en

béton du côté est au-dessus du point le plus élevé de la cambrure; la flèche a alors glissé sous la poutre et heurté le treillis métallique et les canalisations. Sous le choc, la flèche a été pliée et tordue et les dispositifs d'assujettissement de la grue au chaland ont été endommagés. La machinerie de la grue a été endommagée par l'eau parce que la grue a été immergée.
